# LA RESTITUZIONE FOTOGRAMMETRICA

Ricostruzione fotogrammetrica dell'apparato decorativo

IL TEATRO PETRUZZOLI DI BARI

di ENZO ANGILERI, a progetto di restaurazione

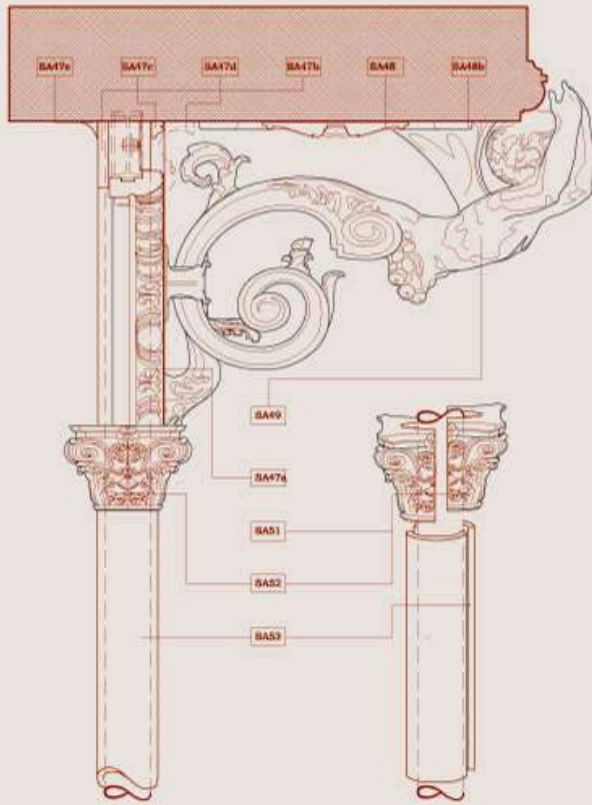
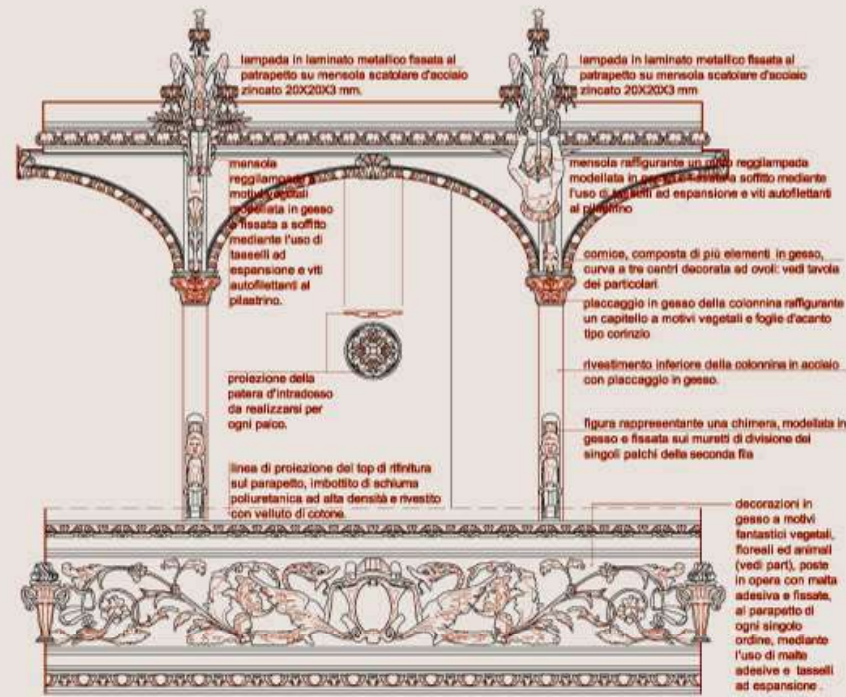
1

1. palco della seconda fila
2. placcaggio in stucco gesso della colonna e del parapetto.
3. particolare dell'armatura interna e del sistema di fissaggio del putto "portalamпада".

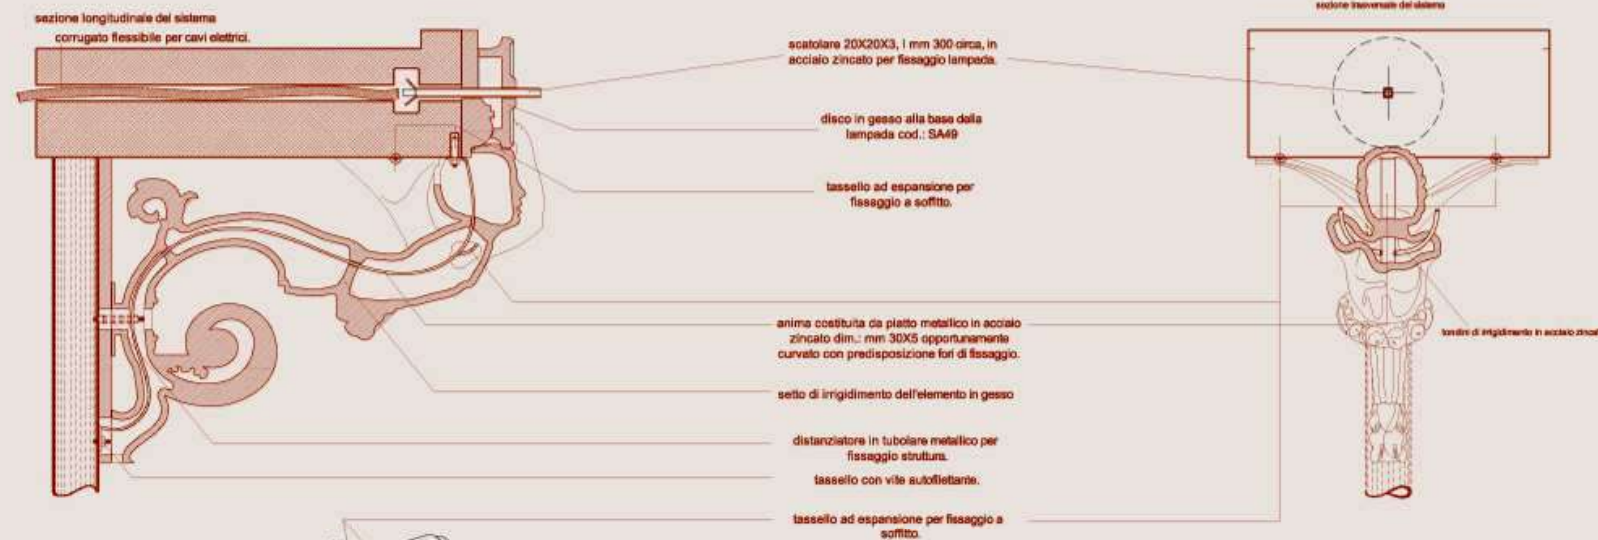
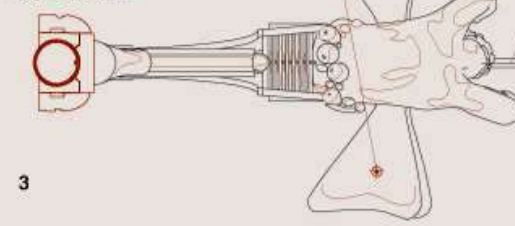
3

ipografia del sistema

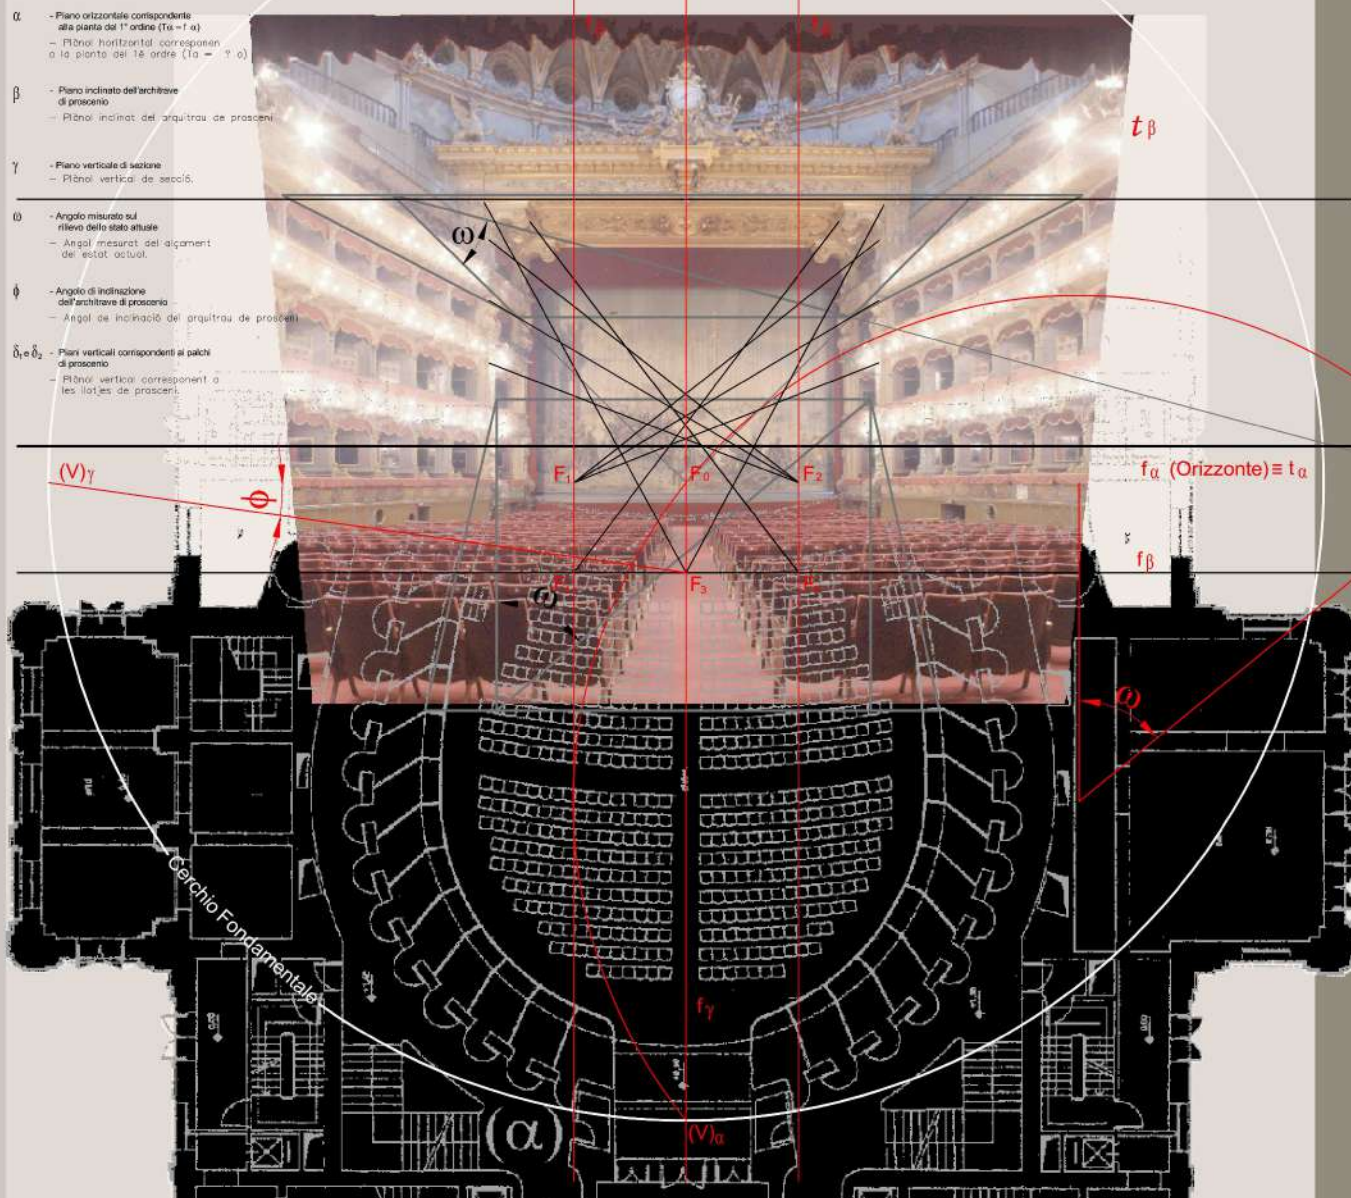
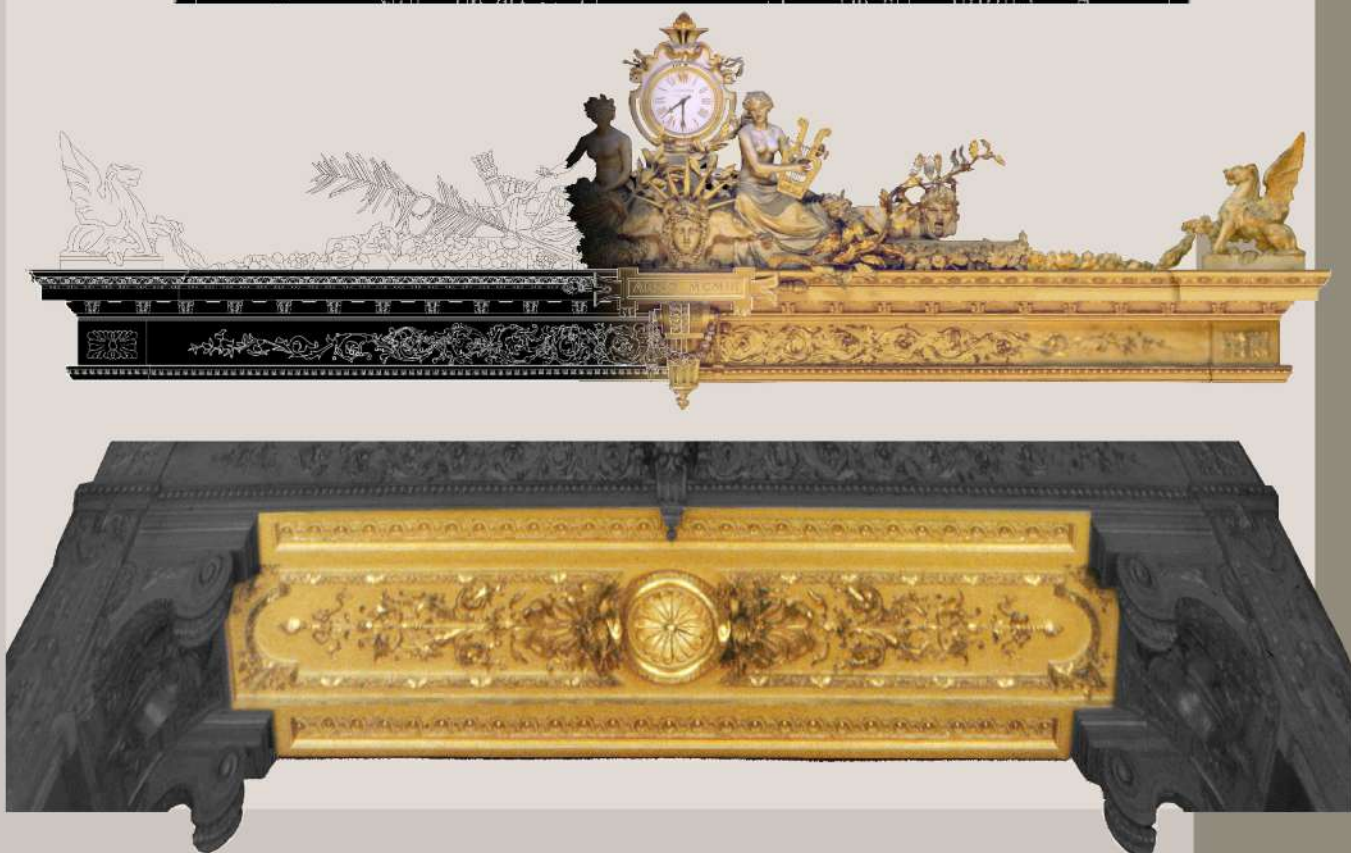
Misurazioni in pianta ed in alzato effettuate sullo stato attuale.

1.2.3. Fasi della restituzione fotogrammetrica / Fases del alçament fotogrammètic.

Tecnica di grande aiuto per la ricostruzione dell'apparato decorativo del teatro è stata la fotogrammetria digitale. Essa è stata ampiamente utilizzata sia per la documentazione del degrado dell'esistente (il foyer, che è stato danneggiato gravemente ma non irreversibilmente), che per la ricostruzione di quanto è andato perduto. Nel pannello sono mostrate le tecniche di raddrizzamento della zona della trabeazione di proscenio. Sulla base di alcune misure di appoggio, effettuate sui pochi elementi ancora in situ, e dopo aver ricostruito, note le caratteristiche dell'obiettivo, il punto di fuga, si è potuta ricostruire la dimensione della trabeazione e delle sue caratteristiche. Il procedimento è illustrato in dettaglio dalle didascalie delle immagini.

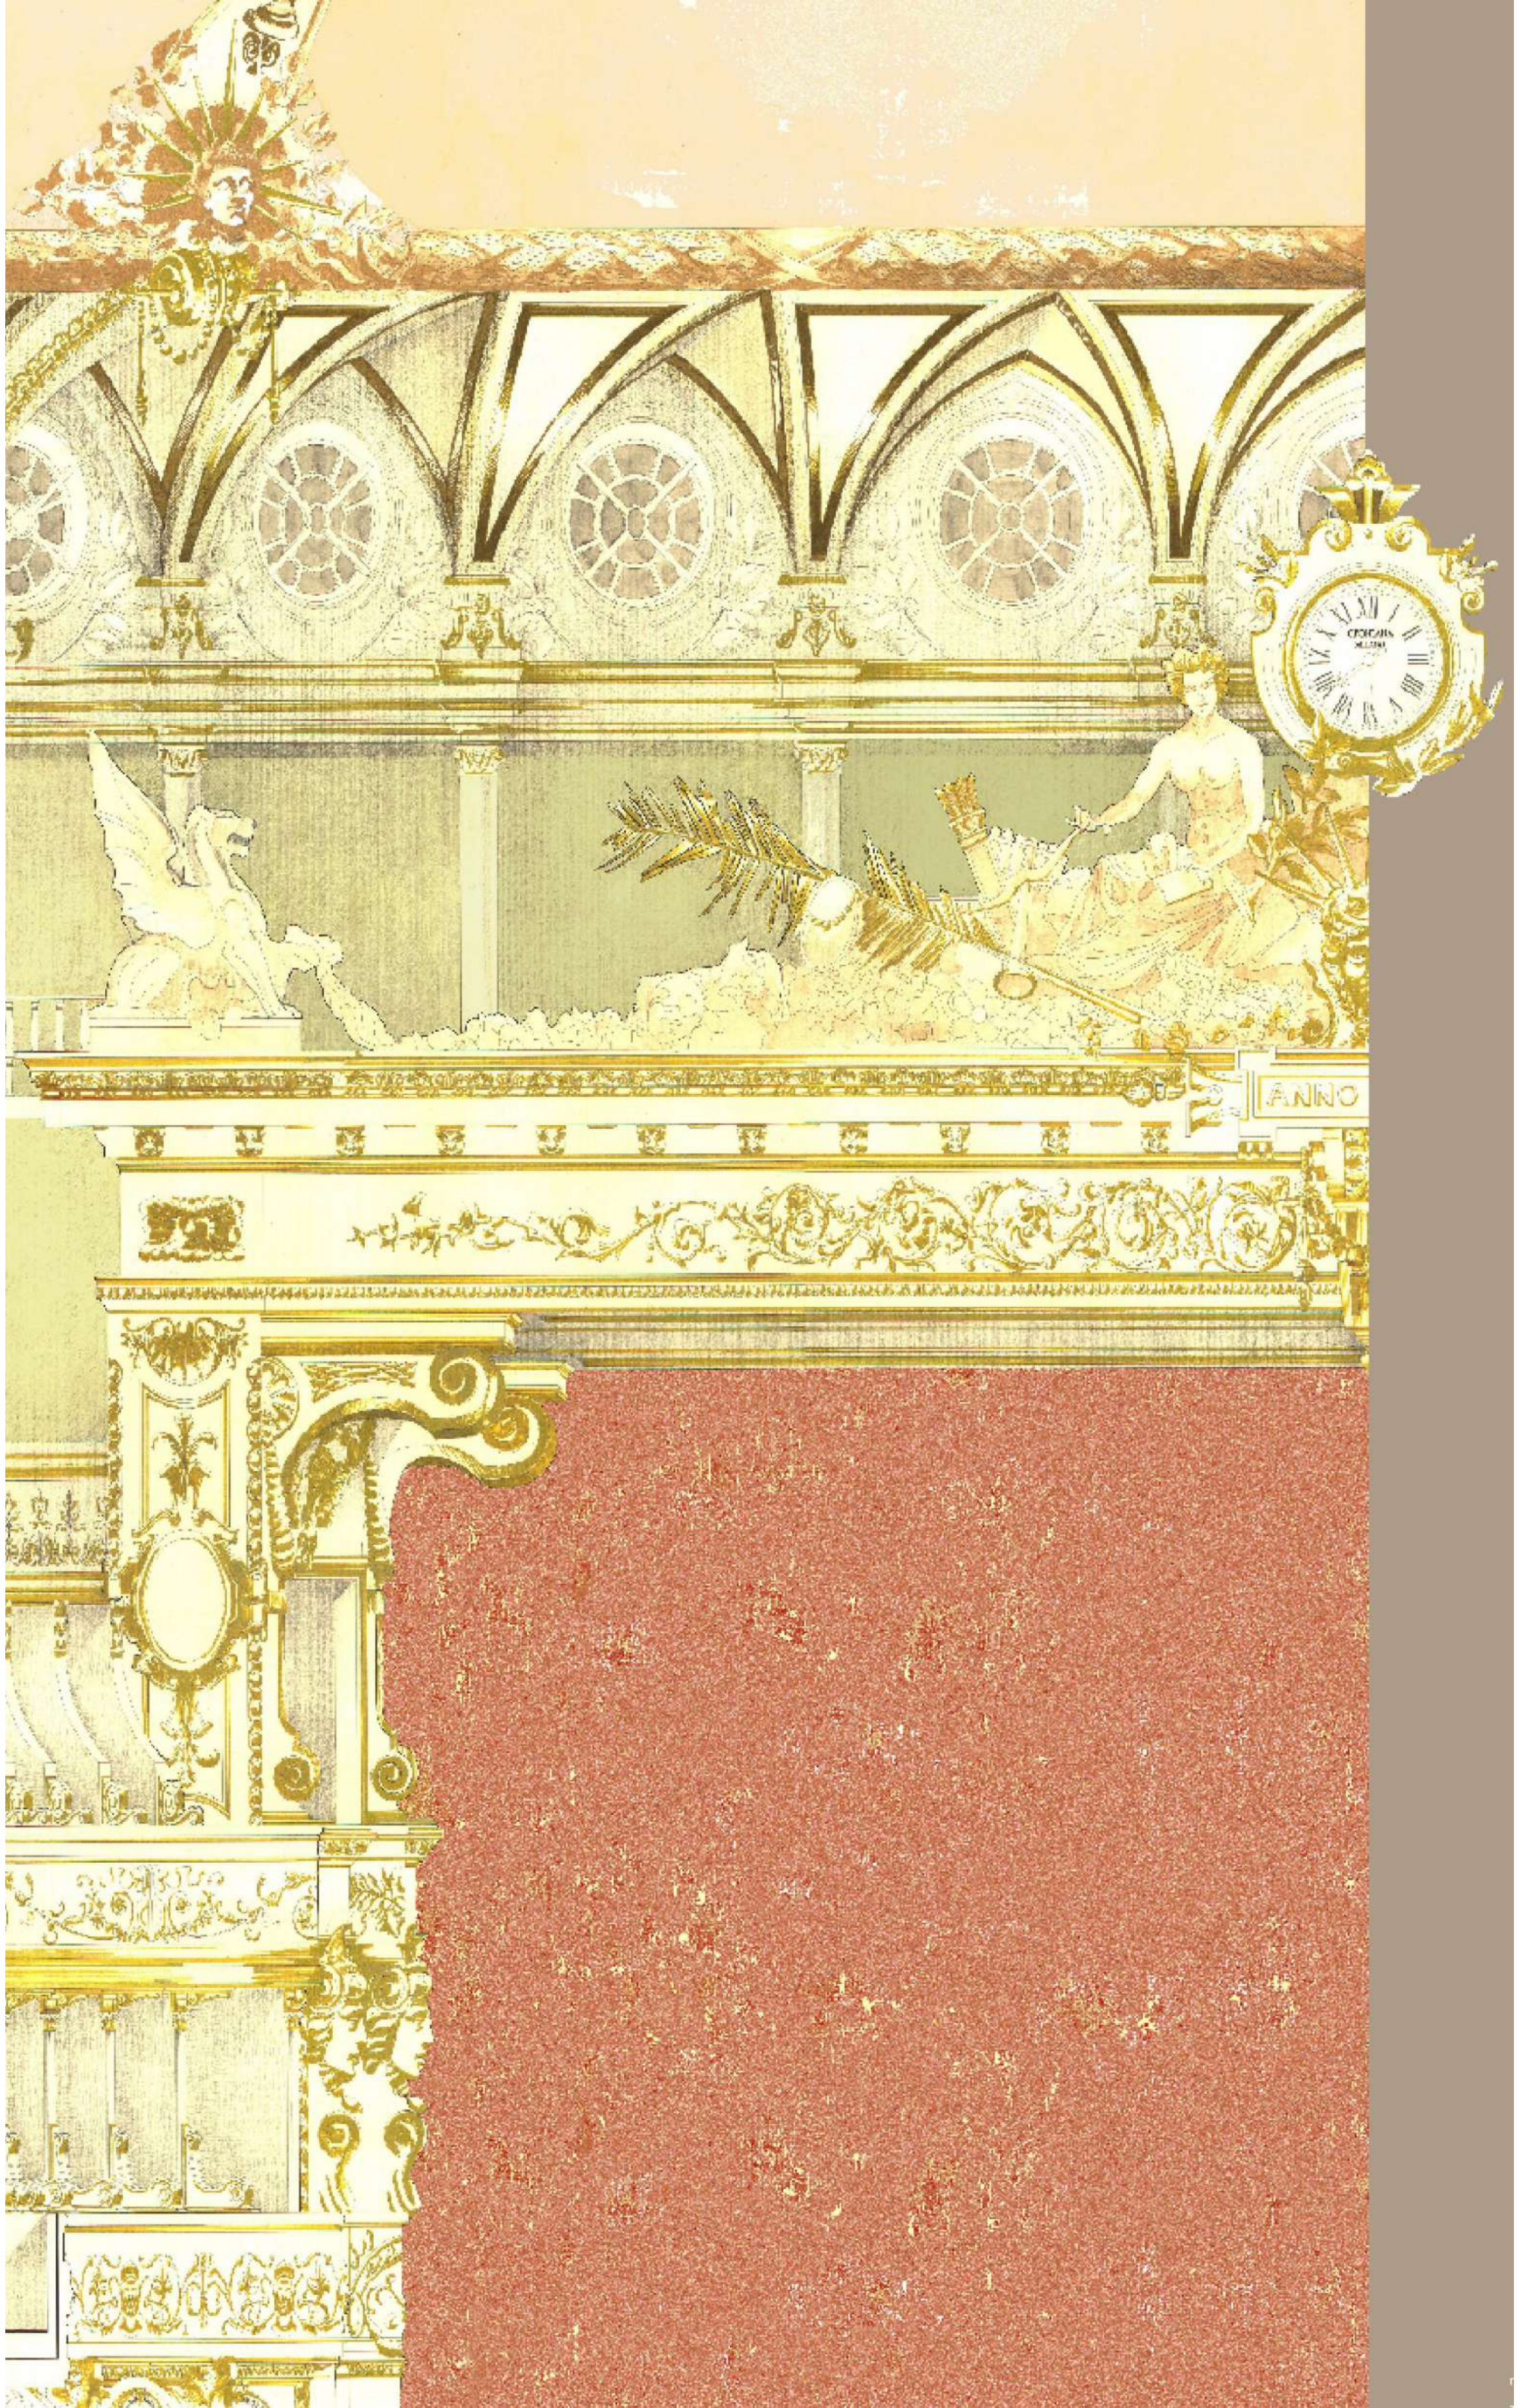
4. Individuazione dei parametri di orientamento della presa fotografica / Individuació dels parametres d'orientació de la toma fotogràfica.

5. Restituzione della trabeazione di proscenio / Alçament del entablament de prosceni.
